3. 岩井川ダム地点の地質調査結果について

3. 2 岩井川ダム F-9 断層などの奈良市斎場移設計画地への影響

4. 斎場移設計画地周辺の地質条件について

5. 造成工事の安全性と環境保全について

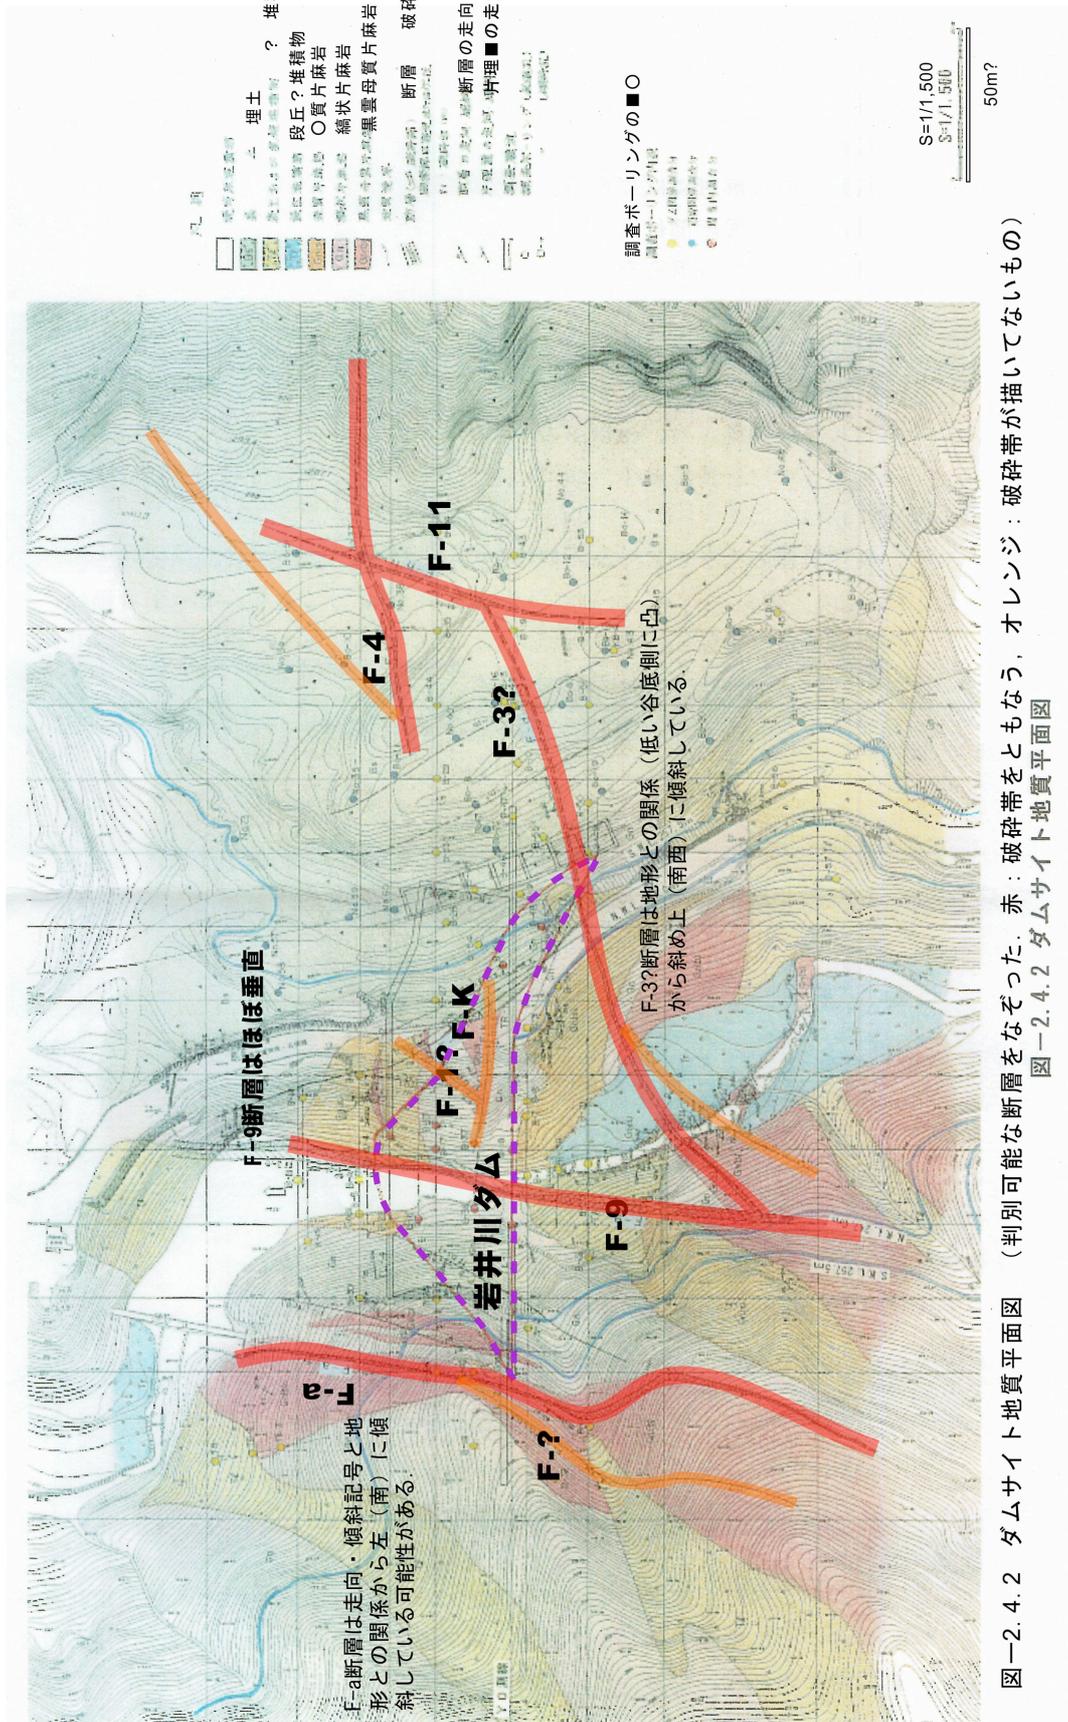
第1図 ダムサイトの地質図。 工事誌の図 2.4.2 に一部不鮮明部分の判読結果を加筆

第 1 図は工事誌の「第 2 章 調査」2-67 ページに収録された「図-2.4.2 ダムサイトの地質平面図」に加筆したものである。ダム堤体を支える岩盤にいくつもの断層が入り, しかもそれらの断層はもろく脆弱な破碎帯をともなっている。

最も規模の大きい F-9 断層は、河床部をほぼ上下流方向に連続する鉛直の断層（走向・傾斜は $N78^{\circ} E \sim N87^{\circ} W \cdot W86^{\circ} N \sim 90^{\circ}$ ）であり、その破砕帯は、ダム軸では約 7m、堤趾部で約 9m である。左岸端部に黒色～白色粘土（幅 10～25 cm 程度を含む幅 1.8～2.4m 程度の角礫混じり灰色粘土部）があり、その右岸側には幅 5～7m 程度の角礫破砕部が分布する。断層の右岸端部は幅 0.2～0.3m 程度の暗灰色粘土部（F-9' 断層）となる。

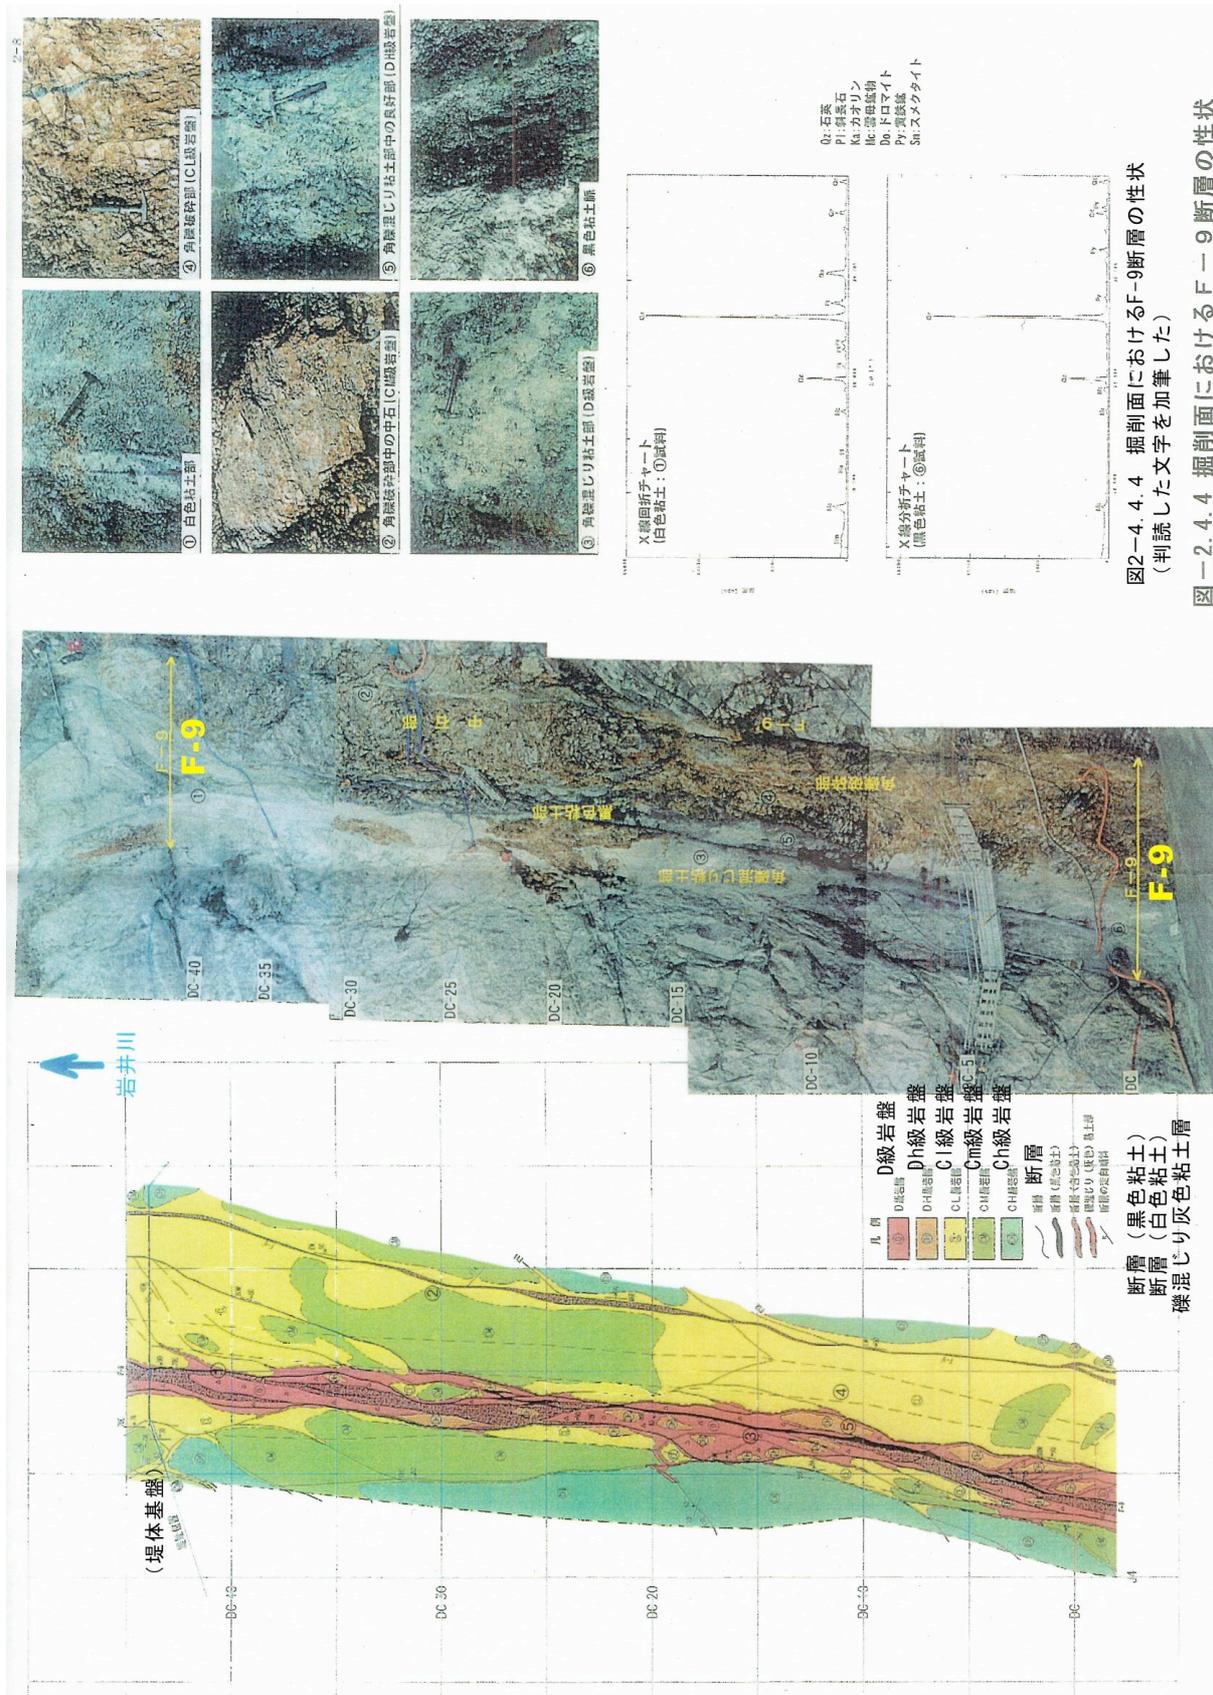
第 2 図 F-9 断層の性状 (工事誌図 2.4.4 に一部加筆した)。断層の記載は本文参照。

角礫破砕部は割れ目が密に発達し粘土細脈が入るが、岩片は堅硬で、硬質な中石（原文のまま）も認められる。黒色～白色粘土および角礫混じり粘土部は、ハンマーの先端が容易に刺さらない程度に締まっている（第 2 図参照）。

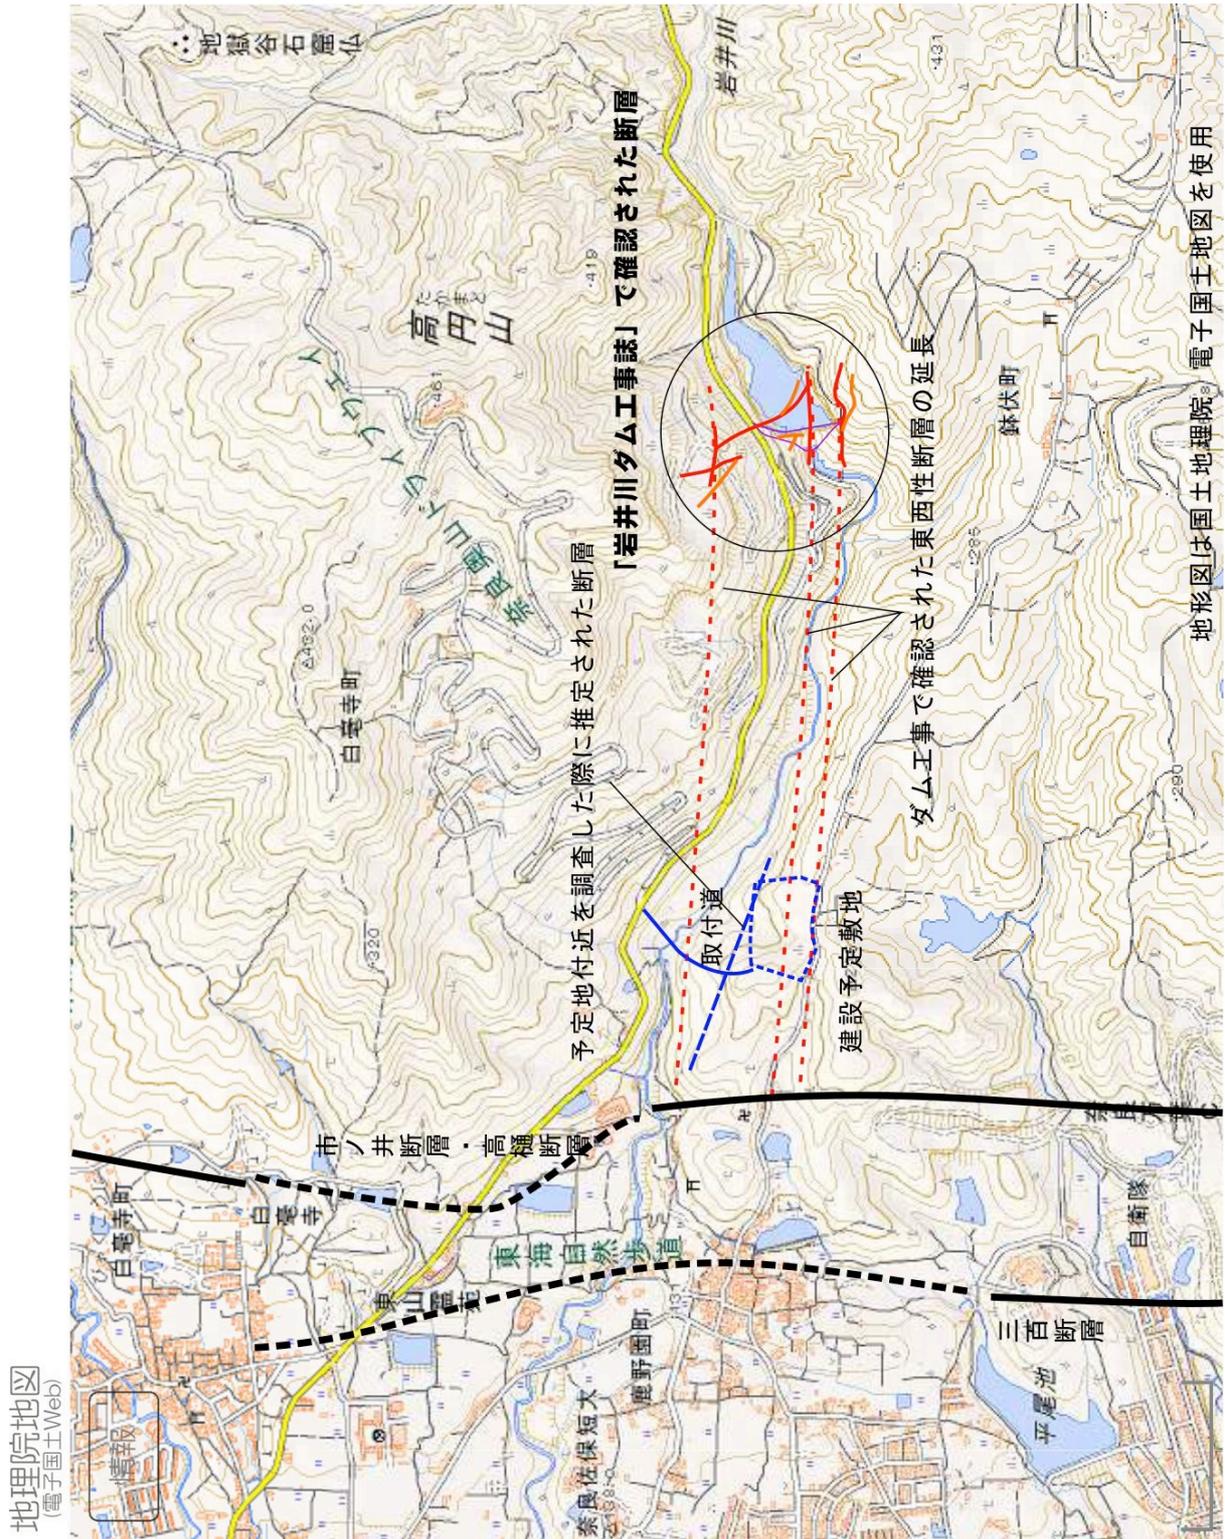
第3図 奈良市齋場計画予定地と岩井川ダムでの断層との関係

第 3 図は国土地理院の電子国土地図（1/2.5 万）に断層と斎場移設計画地、高架道路取り付けルートを青色記入したものである。断層は既知の三百断層、高樋断層と市ノ井断層が奈良盆地西縁部をほぼ南北に通っている。岩井川ダムで確認された断層は工事誌の図 2.4.2 と図 2.4.3 に基づいて赤太線で示した。岩井川ダムのこれらの断層は既存の研究報告書には知られていない。よって、断層の性質（横ずれ断層や逆断層など）、活動時期、形成機構などは不明である。しかし、断層の特徴は工事誌で明らかにされている。それは次の点である。

したがって、岩井川ダムでの東西性断層の推定延長は第3図の赤破線となる。いずれの推定断層も齋場計画地近傍を通る。とくに、F-9断層の延長部は計画地の中央部に達する。

また、計画地付近で地質調査をおこなった際に、湧水地点の連続する方向から断層の存在が示唆された(4.2節に詳述)が、この推定断層と一致する可能性がある。F-9断層の延長であれば、計画地内の推定断層は幅10m規模の破碎帯を持つ可能性がある。

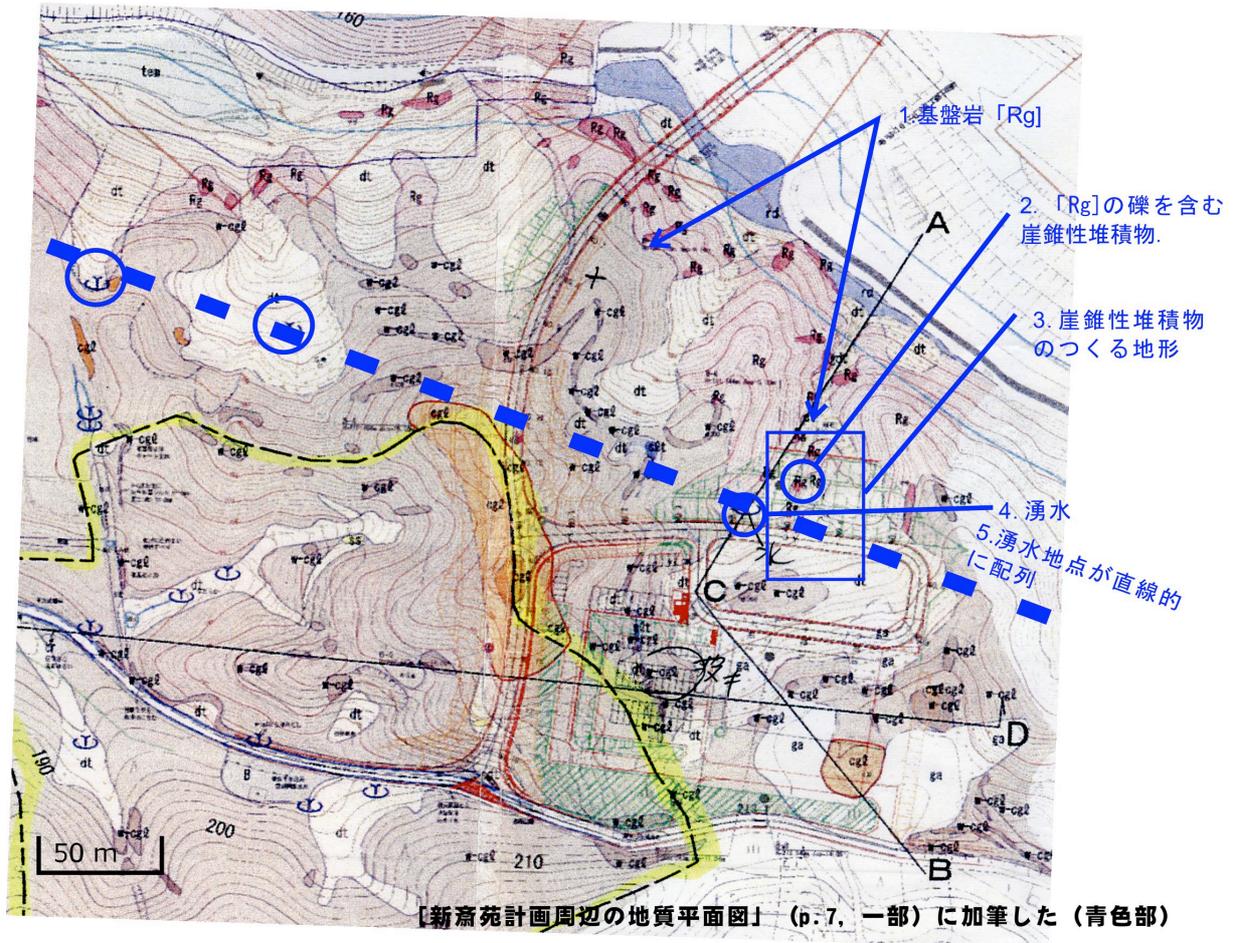
第4図 「新斎苑計画周辺の地質平面図」(一部) に加筆したもの

1. 領家変成岩類(基盤, Rg)は標高180mに露出する。表土の構成物(含まれる石ころ, 土の構成物)からこの高さより上は砂礫層(藤原層群)が覆うと推定される。
2. 花崗岩質変成岩の礫を含む崖錐性(がいすいせい)堆積物。図でRgとあるが、約30cm大の礫である。もともとは砂礫層(藤原層群)に含まれていたものが、風化して取り出された可能性がある(第5図)。
3. 崖錐性堆積物dtが標高180mから200m付近のゆるやかな傾斜面をつくる。厚さは約5m(～10m)である(第6図)。
4. 湧水地点: 崖錐性堆積物の下部(基底部ではない)からの湧水である。表層の地下水にしては湧水量が多い印象がする(第7図)。下流側に湿地を形成する。
5. 湧水地点が西北西—東南東方向(N70°W)に並ぶ(第4図の太い破線)。

1. これまでの地表踏査で Rg の露頭が記録されている箇所について，地層としての Rg が地表に露出しているのか，Rg に由来する巨礫が虚空蔵累層の地層に含まれているのかを調査すること。
2. これまでの地表踏査で断層が示唆されている区域について，断層であるか否かを明確にすること。
3. 岩井川ダム工事誌やその他の地質資料で明らかにされている近隣の断層に関連する断層その他の地質的特異性が本計画地にも存在するかどうかを調査すること。
4. 虚空蔵累層の堆積物の物理的性質を明らかにすること。

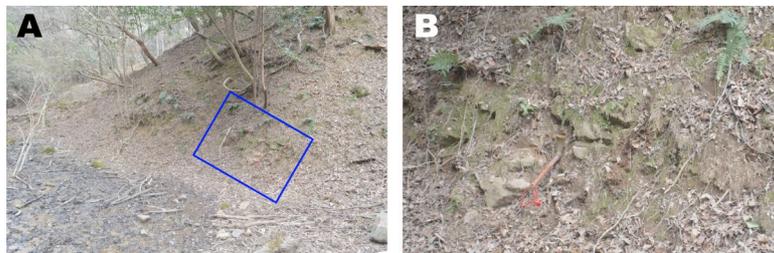
第5図 領家変成岩類 (Rg) が含まれる。Aの枠部分をBに示す。標高 180mより高い部分の Rg はすべて藤原層群または崖錐堆積物と推定される。

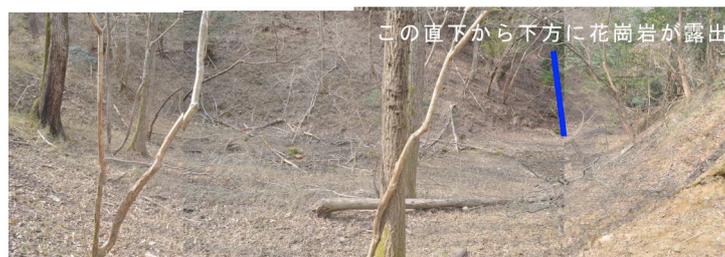
第6図 ならかな地形は崖錐堆積物が構成する。右端(北端)から先で花崗岩が急斜面をつくる。砂礫層(藤原層群)との直接の境界は確認できない。

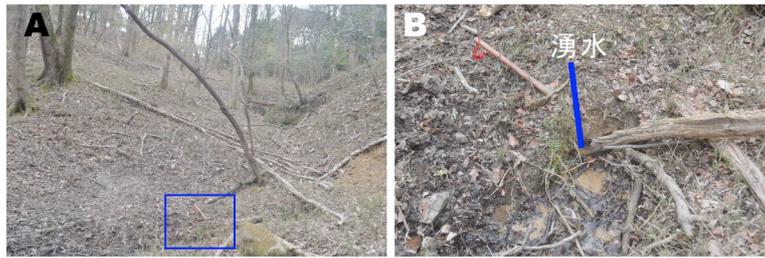
第7図 湧水地点。下流側（北）から撮影。なだらかな地形部は崖錐堆積物で構成される。Aの枠部分をBに示す。湧水量は比較的多く、また、清浄で鉄分の沈着などは見られない。手前側には湿地が広がる。

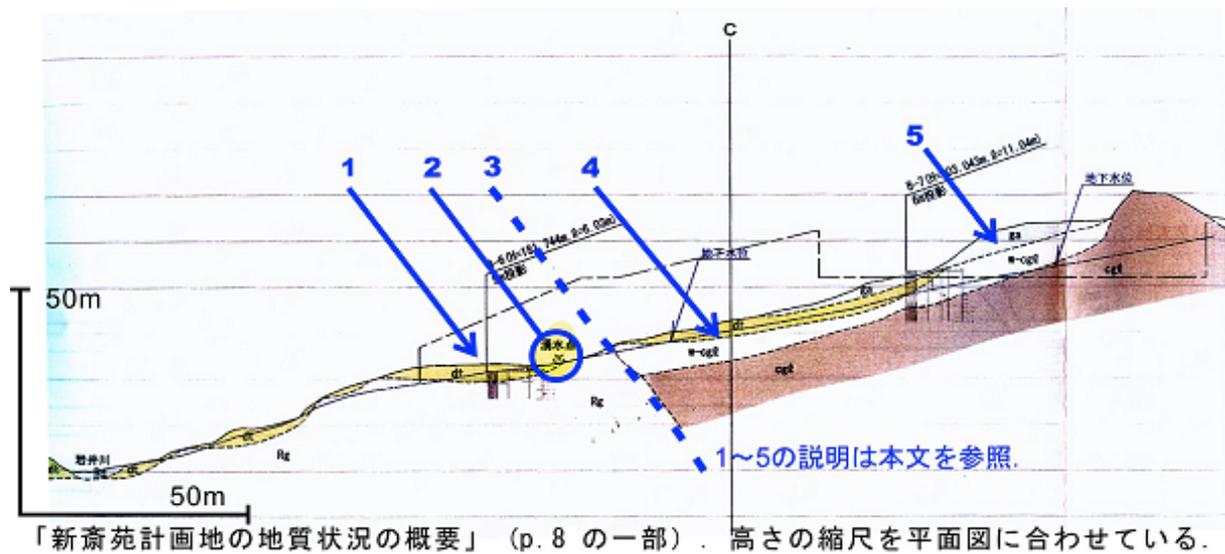
1. ボーリング調査結果。標高181mから深度6.03m。地表から約2mが崖錐。標高約179mより下が基盤岩Rgである。
2. 花崗閃緑岩の上に崖錐堆積物が重なる地点で湧水がある。地下水面の等高線は上流側(高い側)の崖錐堆積物と風化礫岩からの延長部に引かれている。
3. 断層によって礫岩層などが切られている。ただし、図および説明文には断層との記述がない。
4. 風化礫岩と崖錐堆積物が厚い。断面図から約10mの厚さである。
5. 投棄物(ga, 建築廃材など)が大量にある。断面図で厚さ約5m, 敷地内での平面図でおおよそ5000m²が見積もられ、約2500m³を超える可能性がある。

第8図 「新斎苑周辺の地質状況について」の断面図（一部）に加筆。盛土は厚い風化層，崖錐堆積物の上に計画されていること，湧水地点と推定断層部を含むことなどに留意する必要があると思われる。
